COMUNE DI CAVALLINO

**PIANO ELIMINAZIONE
BARRIERE
ARCHITETTONICHE
(PEBA)**

ALLEGATO A

Schede Rilievo Edifici Pubblici

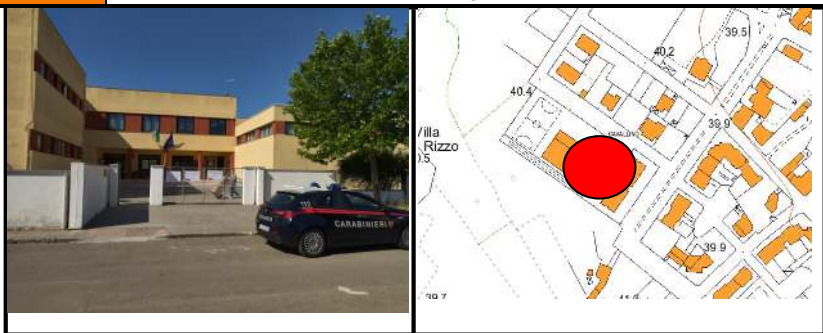
Immobile	Scuola Media A. Da Vinci Via Togliatti
ID Immobile	CA SC 01
Indirizzo	Via P. Togliatti

Parcheggi		SI	NO	NOTE
	Ci sono parcheggi riservati a persone con disabilità, in prossimità dell'accesso all'edificio considerato?	X		
	La segnaletica verticale esistente rispetta la normativa?	X		
	La segnaletica orizzontale esistente rispetta la normativa?	X		schiarita
	La segnaletica è chiara, esauriente e facilmente leggibile?		X	
Percorso di avvicinamento		SI	NO	NOTE
	Il parcheggio riservato è raccordato o è complanare ad un percorso pedonale in piano privo di collegamento tra parcheggio e accesso all'edificio?	X		
	La zona antistante/retrostante la porta d'accesso è complanare e con profondità \geq a 135x135/140 cm?	X		
	Il percorso di avvicinamento all'edificio considerato presenta ostacoli al passaggio di persone su sedia a ruote, dovuti alla presenza di pali di pubblica illuminazione, semafori, segnali stradali e/o pubblicitari e arredi pesanti (panchine, fioriere ecc.) e leggeri (cestini, rastrelliere ecc.)?		X

La pavimentazione di accesso all'edificio è adatta al transito di persone su sedia a ruote e ha un piano di calpestio regolare , privo di sconnessioni ed elementi sporgenti dalla pavimentazione?	X		
	Per accedere è necessario prevedere la realizzazione di una rampa per il superamento di un dislivello massimo di 50 cm ?		X	
	Per accedere è necessario inserire una piattaforma elevatrice o di un servoscala?		X	
	E' necessario prevedere la sostituzione delle eventuali rampe esistenti ?	X		
	La luce netta della porta di accesso è almeno uguale o superiore a 80 cm?	X		
	Le eventuali porte a vetri hanno l'elemento di segnalazione della trasparenza?		X	
	La segnaletica è chiara, esauriente e facilmente leggibile?		X	
	Il campanello e/o il citofono si trovano ad un'altezza da terra compresa tra i 40 e i 130 cm?			
	Il percorso esterno di eventuali giardini/cortili di pertinenza, ha larghezza minima di 150 cm ? (se no, specificare nelle note la misura)	X

Il percorso esterno di eventuali giardini/cortili di pertinenza, ha pavimentazione compatta adatta al transito di persone su sedia a ruote e ha un piano di calpestio regolare , privo di sconnessioni ed elementi sporgenti dalla pavimentazione?	X

Collegamenti verticali		SI	NO	NOTE
	E' necessario prevedere un sistema di sollevamento per il raggiungimento dei livelli costituenti l'edificio?			
	L'eventuale cabina ascensore esistente ha dimensioni minime 120cm prof x 80cm largh ?			
	La porta dell'eventuale ascensore ha dimensioni minime di 75cm ed è posta sul lato corto ?			
	Gli accessori (citofono, allarme ecc) sono presenti, sono ad un' altezza adeguata e sono funzionanti?			
	La finitura della pavimentazione del corpo scala presenta sconnessioni e sdruciolezza ?			
	E' necessario dotare il corpo scala di un parapetto (altezza di cm 100 da terra)?			
	E' necessario prevedere il potenziamento dell' illuminazione nel corpo scale?			
	La scala ha un'illuminazione artificiale con comando individuabile al buio e disposto su ogni pianerottolo ?			
	Vi sono segnali a pavimento percepibili anche dai non vedenti, collocati ad almeno 30 cm dal primo e dall'ultimo gradino?

Il corpo scala è dotato di corrimano su entrambi i lati per larghezza superiore a 180cm?			
	Negli edifici con utenza prevalente di bambini il corpo scala è dotato del doppio corrimano ad altezza 75 cm dal piano di calpestio?			
	Il corrimano del corpo scala sborda 30 cm oltre l'inizio e la fine delle rampe?			
	I gradini delle scale hanno caratteristiche conformi ai requisiti richiesti dalla norma? (rapporto alzata/pedata, largh 120 cm, fasce antiscivolo)			
Percorso interno		SI	NO	NOTE
	La pavimentazione è degradata, sconnessa e sdruciolevole ?			
	Sono presenti le fasce a pavimento ?			
	E' necessario prevedere l'inserimento di una rampa per il superamento dei gradini ortogonali al percorso pedonale?			
	E' necessario prevedere la sostituzione delle eventuali rampe esistenti ?			
	La luce netta delle porte interne è almeno ≥ 75 cm?			
	Ci sono slarghi ogni 10 m nei percorsi orizzontali e nei corridoi?

La segnaletica informativa e di sicurezza è chiara, esauriente e facilmente leggibile?			
	La struttura è dotata di segnaletica di sicurezza individuabile anche ai disabili sensoriali?			
	Gli interruttori elettrici, dove necessario, sono dotati di led per l'individuazione al buio ?			
	I corridoi sono dotati di sufficiente illuminazione?			
	L'arredamento, i sussidi didattici e le attrezzature sono utilizzabili anche da persone con difficoltà motorie/sensoriali?			
	L'arredo crea ostacolo o strozzature ?			
	I radiatori, gli estintori, i telefoni necessitano di un alloggiamento in nicchia ?			
Servizi igienici		SI	NO	NOTE
	Esiste almeno un servizio igienico con caratteristiche dimensionali adeguate alle normative?			
	I servizi igienici per disabili sono adeguatamente segnalati tramite dispositivi luminosi, acustici e tattili, totem informativi ecc., per una loro facile individuazione anche da parte dei disabili sensoriali?

I sanitari e gli accessori (maniglioni, campanello di allarme,...) sono presenti e funzionanti ?			
	I sanitari hanno dimensioni e distanze previste dalla norma ?			
	Lo specchio è posizionato ad altezza adeguata a persona seduta?

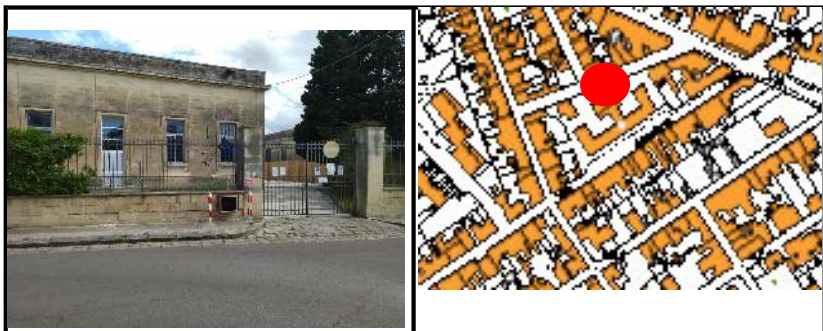
Immobile	Scuola Elementare
ID Immobile	CA SC 02
Indirizzo	Via D.G. Minzoni

Parcheggi		SI	NO	NOTE
	Ci sono parcheggi riservati a persone con disabilità, in prossimità dell'accesso all'edificio considerato?		X	
	La segnaletica verticale esistente rispetta la normativa?		X	
	La segnaletica orizzontale esistente rispetta la normativa?		X	
	La segnaletica è chiara , esauriente e facilmente leggibile?		X	
Percorso di avvicinamento		SI	NO	NOTE
	Il parcheggio riservato è raccordato o è complanare ad un percorso pedonale in piano privo di collegamento tra parcheggio e accesso all'edificio?		X	
	La zona antistante/retrostante la porta d'accesso è complanare e con profondità \geq a 135x135/140 cm?		X	
	Il percorso di avvicinamento all'edificio considerato presenta ostacoli al passaggio di persone su sedia a ruote, dovuti alla presenza di pali di pubblica illuminazione, semafori, segnali stradali e/o pubblicitari e arredi pesanti (panchine, fioriere ecc.) e leggeri (cestini, rastrelliere ecc.)?	X

La pavimentazione di accesso all'edificio è adatta al transito di persone su sedia a ruote e ha un piano di calpestio regolare , privo di sconnessioni ed elementi sporgenti dalla pavimentazione?		X	
	Per accedere è necessario prevedere la realizzazione di una rampa per il superamento di un dislivello massimo di 50 cm ?		X	rampe presenti
	Per accedere è necessario inserire una piattaforma elevatrice o di un servoscala?		X	
	E' necessario prevedere la sostituzione delle eventuali rampe esistenti ?		X	
	La luce netta della porta di accesso è almeno uguale o superiore a 80 cm?	X		
	Le eventuali porte a vetri hanno l'elemento di segnalazione della trasparenza?		X	
	La segnaletica è chiara , esauriente e facilmente leggibile?		X	
	Il campanello e/o il citofono si trovano ad un'altezza da terra compresa tra i 40 e i 130 cm?		X	
	Il percorso esterno di eventuali giardini/cortili di pertinenza, ha larghezza minima di 150 cm ? (se no, specificare nelle note la misura)	X

Il percorso esterno di eventuali giardini/cortili di pertinenza, ha pavimentazione compatta adatta al transito di persone su sedia a ruote e ha un piano di calpestio regolare , privo di sconnessioni ed elementi sporgenti dalla pavimentazione?	X

Collegamenti verticali		SI	NO	NOTE
	E' necessario prevedere un sistema di sollevamento per il raggiungimento dei livelli costituenti l'edificio?		X	Posta a piano terra
	L'eventuale cabina ascensore esistente ha dimensioni minime 120cm prof x 80cm largh ?			
	La porta dell'eventuale ascensore ha dimensioni minime di 75cm ed è posta sul lato corto ?			
	Gli accessori (citofono, allarme ecc) sono presenti, sono ad un' altezza adeguata e sono funzionanti?			
	La finitura della pavimentazione del corpo scala presenta sconnessioni e sdruciolezza ?			
	E' necessario dotare il corpo scala di un parapetto (altezza di cm 100 da terra)?			
	E' necessario prevedere il potenziamento dell' illuminazione nel corpo scale?			
	La scala ha un'illuminazione artificiale con comando individuabile al buio e disposto su ogni pianerottolo ?			
	Vi sono segnali a pavimento percepibili anche dai non vedenti, collocati ad almeno 30 cm dal primo e dall'ultimo gradino?

Il corpo scala è dotato di corrimano su entrambi i lati per larghezza superiore a 180cm?			
	Negli edifici con utenza prevalente di bambini il corpo scala è dotato del doppio corrimano ad altezza 75 cm dal piano di calpestio?			
	Il corrimano del corpo scala sborda 30 cm oltre l'inizio e la fine delle rampe?			
	I gradini delle scale hanno caratteristiche conformi ai requisiti richiesti dalla norma? (rapporto alzata/pedata, largh 120 cm, fasce antiscivolo)			
Percorso interno		SI	NO	NOTE
	La pavimentazione è degradata, sconnessa e sdruciolevole ?		X	
	Sono presenti le fasce a pavimento ?			
	E' necessario prevedere l'inserimento di una rampa per il superamento dei gradini ortogonali al percorso pedonale?			
	E' necessario prevedere la sostituzione delle eventuali rampe esistenti ?			
	La luce netta delle porte interne è almeno ≥ 75 cm?			
	Ci sono slarghi ogni 10 m nei percorsi orizzontali e nei corridoi?

La segnaletica informativa e di sicurezza è chiara, esauriente e facilmente leggibile?			
	La struttura è dotata di segnaletica di sicurezza individuabile anche ai disabili sensoriali?			
	Gli interruttori elettrici, dove necessario, sono dotati di led per l'individuazione al buio ?			
	I corridoi sono dotati di sufficiente illuminazione?			
	L'arredamento, i sussidi didattici e le attrezzature sono utilizzabili anche da persone con difficoltà motorie/sensoriali?			
	L'arredo crea ostacolo o strozzature ?			
	I radiatori, gli estintori, i telefoni necessitano di un alloggiamento in nicchia ?			
Servizi igienici		SI	NO	NOTE
	Esiste almeno un servizio igienico con caratteristiche dimensionali adeguate alle normative?			
	I servizi igienici per disabili sono adeguatamente segnalati tramite dispositivi luminosi, acustici e tattili, totem informativi ecc., per una loro facile individuazione anche da parte dei disabili sensoriali?

I sanitari e gli accessori (maniglioni, campanello di allarme,...) sono presenti e funzionanti ?			
	I sanitari hanno dimensioni e distanze previste dalla norma ?			
	Lo specchio è posizionato ad altezza adeguata a persona seduta?

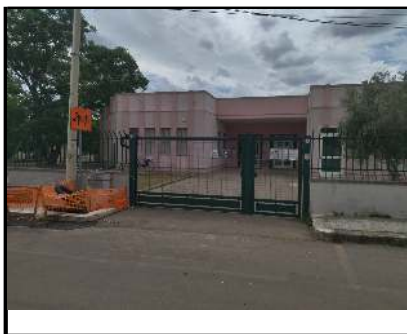
Immobile	Asilo nido
ID Immobile	CA SC ES 03
Indirizzo	Via Battisti

Parcheggi		SI	NO	NOTE
	Ci sono parcheggi riservati a persone con disabilità, in prossimità dell'accesso all'edificio considerato?		X	
	La segnaletica verticale esistente rispetta la normativa?		X	
	La segnaletica orizzontale esistente rispetta la normativa?		X	
	La segnaletica è chiara , esauriente e facilmente leggibile?		X	
Percorso di avvicinamento		SI	NO	NOTE
	Il parcheggio riservato è raccordato o è complanare ad un percorso pedonale in piano privo di collegamento tra parcheggio e accesso all'edificio?		X	
	La zona antistante/retrostante la porta d'accesso è complanare e con profondità \geq a 135x135/140 cm?	X		
	Il percorso di avvicinamento all'edificio considerato presenta ostacoli al passaggio di persone su sedia a ruote, dovuti alla presenza di pali di pubblica illuminazione, semafori, segnali stradali e/o pubblicitari e arredi pesanti (panchine, fioriere ecc.) e leggeri (cestini, rastrelliere ecc.)?	X

La pavimentazione di accesso all'edificio è adatta al transito di persone su sedia a ruote e ha un piano di calpestio regolare , privo di sconnessioni ed elementi sporgenti dalla pavimentazione?	X		
	Per accedere è necessario prevedere la realizzazione di una rampa per il superamento di un dislivello massimo di 50 cm ?		X	rampe presenti
	Per accedere è necessario inserire una piattaforma elevatrice o di un servoscala?		X	
	E' necessario prevedere la sostituzione delle eventuali rampe esistenti ?		X	
	La luce netta della porta di accesso è almeno uguale o superiore a 80 cm?	X		
	Le eventuali porte a vetri hanno l'elemento di segnalazione della trasparenza?		X	
	La segnaletica è chiara , esauriente e facilmente leggibile?		X	
	Il campanello e/o il citofono si trovano ad un'altezza da terra compresa tra i 40 e i 130 cm?	X		
	Il percorso esterno di eventuali giardini/cortili di pertinenza, ha larghezza minima di 150 cm ? (se no, specificare nelle note la misura)	X

Il percorso esterno di eventuali giardini/cortili di pertinenza, ha pavimentazione compatta adatta al transito di persone su sedia a ruote e ha un piano di calpestio regolare , privo di sconnessioni ed elementi sporgenti dalla pavimentazione?	X

Collegamenti verticali		SI	NO	NOTE
	E' necessario prevedere un sistema di sollevamento per il raggiungimento dei livelli costituenti l'edificio?		X	Posta a piano terra
	L'eventuale cabina ascensore esistente ha dimensioni minime 120cm prof x 80cm largh ?			
	La porta dell'eventuale ascensore ha dimensioni minime di 75cm ed è posta sul lato corto ?			
	Gli accessori (citofono, allarme ecc) sono presenti, sono ad un' altezza adeguata e sono funzionanti?			
	La finitura della pavimentazione del corpo scala presenta sconnessioni e sdruciolezza ?			
	E' necessario dotare il corpo scala di un parapetto (altezza di cm 100 da terra)?			
	E' necessario prevedere il potenziamento dell' illuminazione nel corpo scale?			
	La scala ha un'illuminazione artificiale con comando individuabile al buio e disposto su ogni pianerottolo ?			
	Vi sono segnali a pavimento percepibili anche dai non vedenti, collocati ad almeno 30 cm dal primo e dall'ultimo gradino?

Il corpo scala è dotato di corrimano su entrambi i lati per larghezza superiore a 180cm?			
	Negli edifici con utenza prevalente di bambini il corpo scala è dotato del doppio corrimano ad altezza 75 cm dal piano di calpestio?			
	Il corrimano del corpo scala sborda 30 cm oltre l'inizio e la fine delle rampe?			
	I gradini delle scale hanno caratteristiche conformi ai requisiti richiesti dalla norma? (rapporto alzata/pedata, largh 120 cm, fasce antiscivolo)			
Percorso interno		SI	NO	NOTE
	La pavimentazione è degradata, sconnessa e sdruciolevole ?		X	
	Sono presenti le fasce a pavimento ?			
	E' necessario prevedere l'inserimento di una rampa per il superamento dei gradini ortogonali al percorso pedonale?			
	E' necessario prevedere la sostituzione delle eventuali rampe esistenti ?			
	La luce netta delle porte interne è almeno ≥ 75 cm?			
	Ci sono slarghi ogni 10 m nei percorsi orizzontali e nei corridoi?

La segnaletica informativa e di sicurezza è chiara, esauriente e facilmente leggibile?			
	La struttura è dotata di segnaletica di sicurezza individuabile anche ai disabili sensoriali?			
	Gli interruttori elettrici, dove necessario, sono dotati di led per l'individuazione al buio ?			
	I corridoi sono dotati di sufficiente illuminazione?			
	L'arredamento, i sussidi didattici e le attrezzature sono utilizzabili anche da persone con difficoltà motorie/sensoriali?			
	L'arredo crea ostacolo o strozzature ?			
	I radiatori, gli estintori, i telefoni necessitano di un alloggiamento in nicchia ?			
Servizi igienici		SI	NO	NOTE
	Esiste almeno un servizio igienico con caratteristiche dimensionali adeguate alle normative?			
	I servizi igienici per disabili sono adeguatamente segnalati tramite dispositivi luminosi, acustici e tattili, totem informativi ecc., per una loro facile individuazione anche da parte dei disabili sensoriali?

I sanitari e gli accessori (maniglioni, campanello di allarme,...) sono presenti e funzionanti ?			
	I sanitari hanno dimensioni e distanze previste dalla norma ?			
	Lo specchio è posizionato ad altezza adeguata a persona seduta?

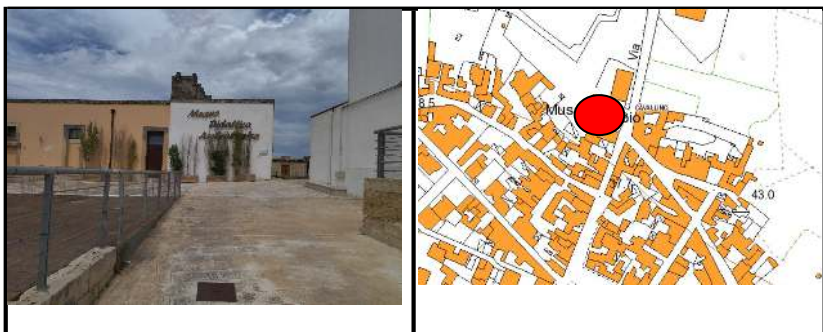
Immobile	Scuola Archeologica
ID Immobile	CA SC 04
Indirizzo	Via Crocifisso

Parcheggi		SI	NO	NOTE
	Ci sono parcheggi riservati a persone con disabilità, in prossimità dell'accesso all'edificio considerato?		X	
	La segnaletica verticale esistente rispetta la normativa?		X	
	La segnaletica orizzontale esistente rispetta la normativa?		X	
	La segnaletica è chiara , esauriente e facilmente leggibile?		X	
Percorso di avvicinamento		SI	NO	NOTE
	Il parcheggio riservato è raccordato o è complanare ad un percorso pedonale in piano privo di collegamento tra parcheggio e accesso all'edificio?		X	
	La zona antistante/retrostante la porta d'accesso è complanare e con profondità \geq a 135x135/140 cm?		X	
	Il percorso di avvicinamento all'edificio considerato presenta ostacoli al passaggio di persone su sedia a ruote, dovuti alla presenza di pali di pubblica illuminazione, semafori, segnali stradali e/o pubblicitari e arredi pesanti (panchine, fioriere ecc.) e leggeri (cestini, rastrelliere ecc.)?	X

La pavimentazione di accesso all'edificio è adatta al transito di persone su sedia a ruote e ha un piano di calpestio regolare , privo di sconnessioni ed elementi sporgenti dalla pavimentazione?	X		
	Per accedere è necessario prevedere la realizzazione di una rampa per il superamento di un dislivello massimo di 50 cm ?	X		
	Per accedere è necessario inserire una piattaforma elevatrice o di un servoscala?	X		
	E' necessario prevedere la sostituzione delle eventuali rampe esistenti ?		X	
	La luce netta della porta di accesso è almeno uguale o superiore a 80 cm?	X		
	Le eventuali porte a vetri hanno l'elemento di segnalazione della trasparenza?		X	
	La segnaletica è chiara , esauriente e facilmente leggibile?		X	
	Il campanello e/o il citofono si trovano ad un'altezza da terra compresa tra i 40 e i 130 cm?		X	
	Il percorso esterno di eventuali giardini/cortili di pertinenza, ha larghezza minima di 150 cm ? (se no, specificare nelle note la misura)	X

Il percorso esterno di eventuali giardini/cortili di pertinenza, ha pavimentazione compatta adatta al transito di persone su sedia a ruote e ha un piano di calpestio regolare , privo di sconnessioni ed elementi sporgenti dalla pavimentazione?	X

Collegamenti verticali		SI	NO	NOTE
	E' necessario prevedere un sistema di sollevamento per il raggiungimento dei livelli costituenti l'edificio?			
	L'eventuale cabina ascensore esistente ha dimensioni minime 120cm prof x 80cm largh ?			
	La porta dell'eventuale ascensore ha dimensioni minime di 75cm ed è posta sul lato corto ?			
	Gli accessori (citofono, allarme ecc) sono presenti, sono ad un' altezza adeguata e sono funzionanti?			
	La finitura della pavimentazione del corpo scala presenta sconnessioni e sdruciolezza ?			
	E' necessario dotare il corpo scala di un parapetto (altezza di cm 100 da terra)?			
	E' necessario prevedere il potenziamento dell' illuminazione nel corpo scale?			
	La scala ha un'illuminazione artificiale con comando individuabile al buio e disposto su ogni pianerottolo ?			
	Vi sono segnali a pavimento percepibili anche dai non vedenti, collocati ad almeno 30 cm dal primo e dall'ultimo gradino?

Il corpo scala è dotato di corrimano su entrambi i lati per larghezza superiore a 180cm?			
	Negli edifici con utenza prevalente di bambini il corpo scala è dotato del doppio corrimano ad altezza 75 cm dal piano di calpestio?			
	Il corrimano del corpo scala sborda 30 cm oltre l'inizio e la fine delle rampe?			
	I gradini delle scale hanno caratteristiche conformi ai requisiti richiesti dalla norma? (rapporto alzata/pedata, largh 120 cm, fasce antiscivolo)			
Percorso interno		SI	NO	NOTE
	La pavimentazione è degradata, sconnessa e sdruciolevole ?			
	Sono presenti le fasce a pavimento ?			
	E' necessario prevedere l'inserimento di una rampa per il superamento dei gradini ortogonali al percorso pedonale?			
	E' necessario prevedere la sostituzione delle eventuali rampe esistenti ?			
	La luce netta delle porte interne è almeno ≥ 75 cm?			
	Ci sono slarghi ogni 10 m nei percorsi orizzontali e nei corridoi?

La segnaletica informativa e di sicurezza è chiara, esauriente e facilmente leggibile?			
	La struttura è dotata di segnaletica di sicurezza individuabile anche ai disabili sensoriali?			
	Gli interruttori elettrici, dove necessario, sono dotati di led per l'individuazione al buio ?			
	I corridoi sono dotati di sufficiente illuminazione?			
	L'arredamento, i sussidi didattici e le attrezzature sono utilizzabili anche da persone con difficoltà motorie/sensoriali?			
	L'arredo crea ostacolo o strozzature ?			
	I radiatori, gli estintori, i telefoni necessitano di un alloggiamento in nicchia ?			
Servizi igienici		SI	NO	NOTE
	Esiste almeno un servizio igienico con caratteristiche dimensionali adeguate alle normative?			
	I servizi igienici per disabili sono adeguatamente segnalati tramite dispositivi luminosi, acustici e tattili, totem informativi ecc., per una loro facile individuazione anche da parte dei disabili sensoriali?

I sanitari e gli accessori (maniglioni, campanello di allarme,...) sono presenti e funzionanti ?			
	I sanitari hanno dimensioni e distanze previste dalla norma ?			
	Lo specchio è posizionato ad altezza adeguata a persona seduta?

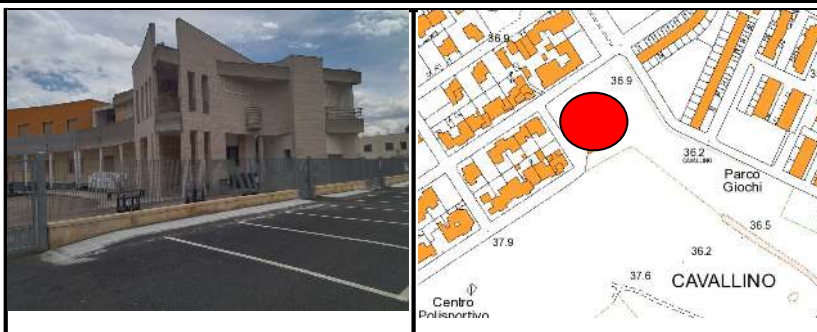
Immobile	Oratorio San Michele
ID Immobile	CA SC 05
Indirizzo	Via Ugo la Malfa

Parcheggi		SI	NO	NOTE
	Ci sono parcheggi riservati a persone con disabilità, in prossimità dell'accesso all'edificio considerato?		X	
	La segnaletica verticale esistente rispetta la normativa?		X	
	La segnaletica orizzontale esistente rispetta la normativa?		X	
	La segnaletica è chiara , esauriente e facilmente leggibile?		X	
Percorso di avvicinamento		SI	NO	NOTE
	Il parcheggio riservato è raccordato o è complanare ad un percorso pedonale in piano privo di collegamento tra parcheggio e accesso all'edificio?	X		
	La zona antistante/retrostante la porta d'accesso è complanare e con profondità \geq a 135x135/140 cm?	X		
	Il percorso di avvicinamento all'edificio considerato presenta ostacoli al passaggio di persone su sedia a ruote, dovuti alla presenza di pali di pubblica illuminazione, semafori, segnali stradali e/o pubblicitari e arredi pesanti (panchine, fioriere ecc.) e leggeri (cestini, rastrelliere ecc.)?		X

La pavimentazione di accesso all'edificio è adatta al transito di persone su sedia a ruote e ha un piano di calpestio regolare , privo di sconnessioni ed elementi sporgenti dalla pavimentazione ?	X		
	Per accedere è necessario prevedere la realizzazione di una rampa per il superamento di un dislivello massimo di 50 cm ?	X		
	Per accedere è necessario inserire una piattaforma elevatrice o di un servoscala?		X	
	E' necessario prevedere la sostituzione delle eventuali rampe esistenti ?		X	
	La luce netta della porta di accesso è almeno uguale o superiore a 80 cm?	X		
	Le eventuali porte a vetri hanno l'elemento di segnalazione della trasparenza?		X	
	La segnaletica è chiara , esauriente e facilmente leggibile?		X	
	Il campanello e/o il citofono si trovano ad un'altezza da terra compresa tra i 40 e i 130 cm?	X		
	Il percorso esterno di eventuali giardini/cortili di pertinenza, ha larghezza minima di 150 cm ? (se no, specificare nelle note la misura)	X

Il percorso esterno di eventuali giardini/cortili di pertinenza, ha pavimentazione compatta adatta al transito di persone su sedia a ruote e ha un piano di calpestio regolare , privo di sconnessioni ed elementi sporgenti dalla pavimentazione?	X

Collegamenti verticali		SI	NO	NOTE
	E' necessario prevedere un sistema di sollevamento per il raggiungimento dei livelli costituenti l'edificio?			
	L'eventuale cabina ascensore esistente ha dimensioni minime 120cm prof x 80cm largh ?			
	La porta dell'eventuale ascensore ha dimensioni minime di 75cm ed è posta sul lato corto ?			
	Gli accessori (citofono, allarme ecc) sono presenti, sono ad un' altezza adeguata e sono funzionanti?			
	La finitura della pavimentazione del corpo scala presenta sconnessioni e sdruciovolezza ?			
	E' necessario dotare il corpo scala di un parapetto (altezza di cm 100 da terra)?			
	E' necessario prevedere il potenziamento dell' illuminazione nel corpo scale?			
	La scala ha un'illuminazione artificiale con comando individuabile al buio e disposto su ogni pianerottolo ?			
	Vi sono segnali a pavimento percepibili anche dai non vedenti, collocati ad almeno 30 cm dal primo e dall'ultimo gradino?

Il corpo scala è dotato di corrimano su entrambi i lati per larghezza superiore a 180cm?			
	Negli edifici con utenza prevalente di bambini il corpo scala è dotato del doppio corrimano ad altezza 75 cm dal piano di calpestio?			
	Il corrimano del corpo scala sborda 30 cm oltre l'inizio e la fine delle rampe?			
	I gradini delle scale hanno caratteristiche conformi ai requisiti richiesti dalla norma? (rapporto alzata/pedata, largh 120 cm, fasce antiscivolo)			
Percorso interno		SI	NO	NOTE
	La pavimentazione è degradata, sconnessa e sdruciolevole ?			
	Sono presenti le fasce a pavimento ?			
	E' necessario prevedere l'inserimento di una rampa per il superamento dei gradini ortogonali al percorso pedonale?			
	E' necessario prevedere la sostituzione delle eventuali rampe esistenti ?			
	La luce netta delle porte interne è almeno ≥ 75 cm?			
	Ci sono slarghi ogni 10 m nei percorsi orizzontali e nei corridoi?

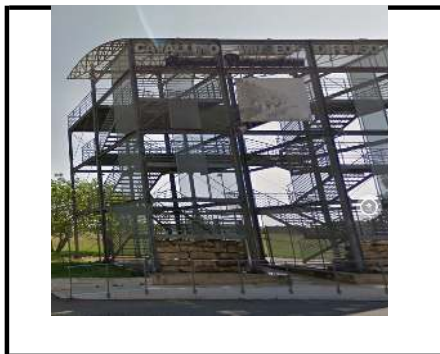
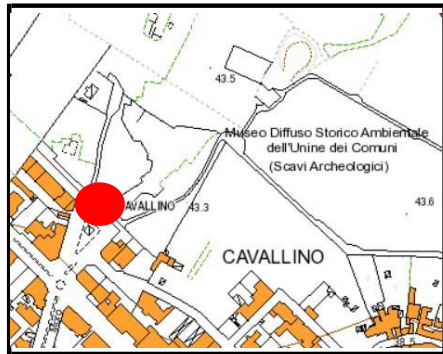
Immobile	MUSEO DIFFUSO CIVILTA' MESSAPICA
ID Immobile	CA MS 01
Indirizzo	Piazza F.lli Cervi, 2

Parcheggi		SI	NO	NOTE
	Ci sono parcheggi riservati a persone con disabilità, in prossimità dell'accesso all'edificio considerato?		X	
	La segnaletica verticale esistente rispetta la normativa?		X	Non vi è segnaletica
	La segnaletica orizzontale esistente rispetta la normativa?		X	
	La segnaletica è chiara , esauriente e facilmente leggibile?		X	
Percorso di avvicinamento		SI	NO	NOTE
	Il parcheggio riservato è raccordato o è complanare ad un percorso pedonale in piano privo di collegamento tra parcheggio e accesso all'edificio?		X	
	La zona antistante/retrostante la porta d'accesso è complanare e con profondità \geq a 135x135/140 cm?	X		
	Il percorso di avvicinamento all'edificio considerato presenta ostacoli al passaggio di persone su sedia a ruote, dovuti alla presenza di pali di pubblica illuminazione, semafori, segnali stradali e/o pubblicitari e arredi pesanti (panchine, fioriere ecc.) e leggeri (cestini, rastrelliere ecc.)?	X

La pavimentazione di accesso all'edificio è adatta al transito di persone su sedia a ruote e ha un piano di calpestio regolare , privo di sconnessioni ed elementi sporgenti dalla pavimentazione ?		X	
	Per accedere è necessario prevedere la realizzazione di una rampa per il superamento di un dislivello massimo di 50 cm ?		X	
	Per accedere è necessario inserire una piattaforma elevatrice o di un servoscala?		X	
	E' necessario prevedere la sostituzione delle eventuali rampe esistenti ?		X	
	La luce netta della porta di accesso è almeno uguale o superiore a 80 cm?	X		
	Le eventuali porte a vetri hanno l'elemento di segnalazione della trasparenza?		X	
	La segnaletica è chiara , esauriente e facilmente leggibile?		X	
	Il campanello e/o il citofono si trovano ad un'altezza da terra compresa tra i 40 e i 130 cm?		X	Non vi è campanello
	Il percorso esterno di eventuali giardini/cortili di pertinenza, ha larghezza minima di 150 cm ? (se no, specificare nelle note la misura)

Il corpo scala è dotato di corrimano su entrambi i lati per larghezza superiore a 180cm?			
	Negli edifici con utenza prevalente di bambini il corpo scala è dotato del doppio corrimano ad altezza 75 cm dal piano di calpestio?			
	Il corrimano del corpo scala sborda 30 cm oltre l'inizio e la fine delle rampe?			
	I gradini delle scale hanno caratteristiche conformi ai requisiti richiesti dalla norma? (rapporto alzata/pedata, largh 120 cm, fasce antiscivolo)			
Percorso interno		SI	NO	NOTE
	La pavimentazione è degradata, sconnessa e sdruciolevole ?			
	Sono presenti le fasce a pavimento ?			
	E' necessario prevedere l'inserimento di una rampa per il superamento dei gradini ortogonali al percorso pedonale?			
	E' necessario prevedere la sostituzione delle eventuali rampe esistenti ?			
	La luce netta delle porte interne è almeno ≥ 75 cm?			
	Ci sono slarghi ogni 10 m nei percorsi orizzontali e nei corridoi?

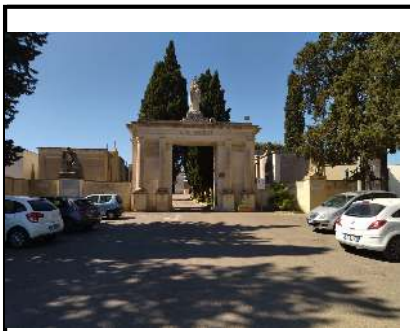
Immobile	CIMITERO COMUNALE
ID Immobile	C-01
Indirizzo	Strada provinciale 23

Parcheggi		SI	NO	NOTE
	Ci sono parcheggi riservati a persone con disabilità, in prossimità dell'accesso all'edificio considerato?	X		
	La segnaletica verticale esistente rispetta la normativa?	X		
	La segnaletica orizzontale esistente rispetta la normativa?	X		
	La segnaletica è chiara, esauriente e facilmente leggibile?		X	Scolorita e non leggibile
Percorso di avvicinamento		SI	NO	NOTE
	Il parcheggio riservato è raccordato o è complanare ad un percorso pedonale in piano privo di collegamento tra parcheggio e accesso all'edificio?		X	
	La zona antistante/retrostante la porta d'accesso è complanare e con profondità \geq a 135x135/140 cm?	X		
	Il percorso di avvicinamento all'edificio considerato presenta ostacoli al passaggio di persone su sedia a ruote, dovuti alla presenza di pali di pubblica illuminazione, semafori, segnali stradali e/o pubblicitari e arredi pesanti (panchine, fioriere ecc.) e leggeri (cestini, rastrelliere ecc.)?		X

Il corpo scala è dotato di corrimano su entrambi i lati per larghezza superiore a 180cm?			
	Negli edifici con utenza prevalente di bambini il corpo scala è dotato del doppio corrimano ad altezza 75 cm dal piano di calpestio?			
	Il corrimano del corpo scala sborda 30 cm oltre l'inizio e la fine delle rampe?			
	I gradini delle scale hanno caratteristiche conformi ai requisiti richiesti dalla norma? (rapporto alzata/pedata, largh 120 cm, fasce antiscivolo)			
Percorso interno		SI	NO	NOTE
	La pavimentazione è degradata, sconnessa e sdruciolevole?			
	Sono presenti le fasce a pavimento?			
	E' necessario prevedere l'inserimento di una rampa per il superamento dei gradini ortogonali al percorso pedonale?			
	E' necessario prevedere la sostituzione delle eventuali rampe esistenti?			
	La luce netta delle porte interne è almeno ≥ 75 cm?			
	Ci sono slarghi ogni 10 m nei percorsi orizzontali e nei corridoi?

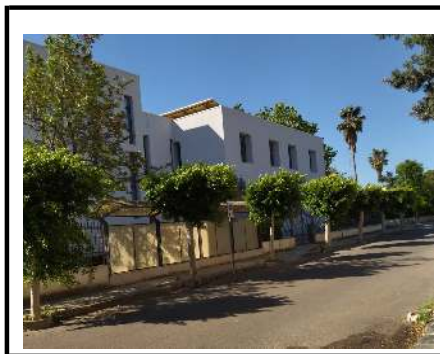
Immobile	MUNICIPIO
ID Immobile	CA CO 01
Indirizzo	Via P. Ciccarese

Parcheggi		SI	NO	NOTE
	Ci sono parcheggi riservati a persone con disabilità, in prossimità dell'accesso all'edificio considerato?	X		
	La segnaletica verticale esistente rispetta la normativa?	X		
	La segnaletica orizzontale esistente rispetta la normativa?		X	
Percorso di avvicinamento	La segnaletica è chiara, esauriente e facilmente leggibile?		X	Scolorita e non leggibile
		SI	NO	NOTE
	Il parcheggio riservato è raccordato o è complanare ad un percorso pedonale in piano privo di collegamento tra parcheggio e accesso all'edificio?		X	
	La zona antistante/retrostante la porta d'accesso è complanare e con profondità \geq a 135x135/140 cm?		X	
	Il percorso di avvicinamento all'edificio considerato presenta ostacoli al passaggio di persone su sedia a ruote, dovuti alla presenza di pali di pubblica illuminazione, semafori, segnali stradali e/o pubblicitari e arredi pesanti (panchine, fioriere ecc.) e leggeri (cestini, rastrelliere ecc.)?		X

La pavimentazione di accesso all'edificio è adatta al transito di persone su sedia a ruote e ha un piano di calpestio regolare , privo di sconnessioni ed elementi sporgenti dalla pavimentazione ?		X	
	Per accedere è necessario prevedere la realizzazione di una rampa per il superamento di un dislivello massimo di 50 cm ?	X		
	Per accedere è necessario inserire una piattaforma elevatrice o di un servoscala?		X	
	E' necessario prevedere la sostituzione delle eventuali rampe esistenti ?	X		
	La luce netta della porta di accesso è almeno uguale o superiore a 80 cm?	X		
	Le eventuali porte a vetri hanno l'elemento di segnalazione della trasparenza?		X	
	La segnaletica è chiara, esauriente e facilmente leggibile?		X	
	Il campanello e/o il citofono si trovano ad un'altezza da terra compresa tra i 40 e i 130 cm?			
	Il percorso esterno di eventuali giardini/cortili di pertinenza, ha larghezza minima di 150 cm ? (se no, specificare nelle note la misura)		X

Il corpo scala è dotato di corrimano su entrambi i lati per larghezza superiore a 180cm?			
	Negli edifici con utenza prevalente di bambini il corpo scala è dotato del doppio corrimano ad altezza 75 cm dal piano di calpestio?			
	Il corrimano del corpo scala sborda 30 cm oltre l'inizio e la fine delle rampe?			
	I gradini delle scale hanno caratteristiche conformi ai requisiti richiesti dalla norma? (rapportoalzata/pedata, largh 120 cm, fasce antiscivolo)			
Percorso interno		SI	NO	NOTE
	La pavimentazione è degradata, sconnessa e sdruciolevole ?			
	Sono presenti le fasce a pavimento ?			
	E' necessario prevedere l'inserimento di una rampa per il superamento dei gradini ortogonali al percorso pedonale?			
	E' necessario prevedere la sostituzione delle eventuali rampe esistenti ?			
	La luce netta delle porte interne è almeno ≥ 75 cm?			
	Ci sono slarghi ogni 10 m nei percorsi orizzontali e nei corridoi?

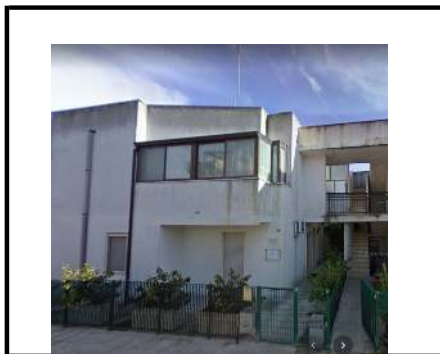
Immobile	MUNICIPIO
ID Immobile	EP-01
Indirizzo	Via G. Spadolini ,47

Parcheggi		SI	NO	NOTE
	Ci sono parcheggi riservati a persone con disabilità, in prossimità dell'accesso all'edificio considerato?		X	
	La segnaletica verticale esistente rispetta la normativa?		X	
	La segnaletica orizzontale esistente rispetta la normativa?		X	
	La segnaletica è chiara , esauriente e facilmente leggibile?		X	Scolorita e non leggibile
Percorso di avvicinamento		SI	NO	NOTE
	Il parcheggio riservato è raccordato o è complanare ad un percorso pedonale in piano privo di collegamento tra parcheggio e accesso all'edificio?		X	
	La zona antistante/retrostante la porta d'accesso è complanare e con profondità \geq a 135x135/140 cm?		X	
	Il percorso di avvicinamento all'edificio considerato presenta ostacoli al passaggio di persone su sedia a ruote, dovuti alla presenza di pali di pubblica illuminazione, semafori, segnali stradali e/o pubblicitari e arredi pesanti (panchine, fioriere ecc.) e leggeri (cestini, rastrelliere ecc.)?	X

La pavimentazione di accesso all'edificio è adatta al transito di persone su sedia a ruote e ha un piano di calpestio regolare , privo di sconnessioni ed elementi sporgenti dalla pavimentazione?		X	
	Per accedere è necessario prevedere la realizzazione di una rampa per il superamento di un dislivello massimo di 50 cm ?	X		
	Per accedere è necessario inserire una piattaforma elevatrice o di un servoscala?		X	
	E' necessario prevedere la sostituzione delle eventuali rampe esistenti ?		X	
	La luce netta della porta di accesso è almeno uguale o superiore a 80 cm?	X		
	Le eventuali porte a vetri hanno l'elemento di segnalazione della trasparenza?		X	
	La segnaletica è chiara , esauriente e facilmente leggibile?		X	
	Il campanello e/o il citofono si trovano ad un'altezza da terra compresa tra i 40 e i 130 cm?			
	Il percorso esterno di eventuali giardini/cortili di pertinenza, ha larghezza minima di 150 cm ? (se no, specificare nelle note la misura)		X

Il corpo scala è dotato di corrimano su entrambi i lati per larghezza superiore a 180cm?		X	
	Negli edifici con utenza prevalente di bambini il corpo scala è dotato del doppio corrimano ad altezza 75 cm dal piano di calpestio?			
	Il corrimano del corpo scala sborda 30 cm oltre l'inizio e la fine delle rampe?		X	
	I gradini delle scale hanno caratteristiche conformi ai requisiti richiesti dalla norma? (rapporto alzata/pedata, largh 120 cm, fasce antiscivolo)		X	No fasce antiscivolo.
Percorso interno		SI	NO	NOTE
	La pavimentazione è degradata, sconnessa e sdruciolevole?			
	Sono presenti le fasce a pavimento ?			
	E' necessario prevedere l'inserimento di una rampa per il superamento dei gradini ortogonali al percorso pedonale?			
	E' necessario prevedere la sostituzione delle eventuali rampe esistenti?			
	La luce netta delle porte interne è almeno ≥ 75 cm?			
	Ci sono slarghi ogni 10 m nei percorsi orizzontali e nei corridoi?

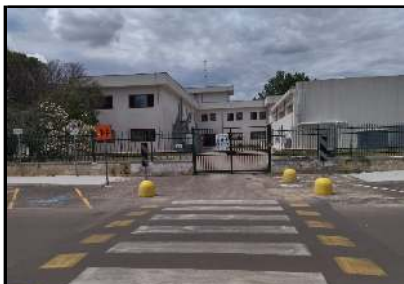
Immobile	Scuola Media L. Da Vinci
ID Immobile	CM SC 06
Indirizzo	Via L. Einaudi

Parcheggi		SI	NO	NOTE
	Ci sono parcheggi riservati a persone con disabilità, in prossimità dell'accesso all'edificio considerato?	X		
	La segnaletica verticale esistente rispetta la normativa?	X		
	La segnaletica orizzontale esistente rispetta la normativa?	X		scolorita
	La segnaletica è chiara , esauriente e facilmente leggibile?		X	
Percorso di avvicinamento		SI	NO	NOTE
	Il parcheggio riservato è raccordato o è complanare ad un percorso pedonale in piano privo di collegamento tra parcheggio e accesso all'edificio?		X	
	La zona antistante/retrostante la porta d'accesso è complanare e con profondità \geq a 135x135/140 cm?	X		
	Il percorso di avvicinamento all'edificio considerato presenta ostacoli al passaggio di persone su sedia a ruote, dovuti alla presenza di pali di pubblica illuminazione, semafori, segnali stradali e/o pubblicitari e arredi pesanti (panchine, fioriere ecc.) e leggeri (cestini, rastrelliere ecc.)?		X

La pavimentazione di accesso all'edificio è adatta al transito di persone su sedia a ruote e ha un piano di calpestio regolare , privo di sconnessioni ed elementi sporgenti dalla pavimentazione?	X		
	Per accedere è necessario prevedere la realizzazione di una rampa per il superamento di un dislivello massimo di 50 cm ?		X	
	Per accedere è necessario inserire una piattaforma elevatrice o di un servoscala?		X	
	E' necessario prevedere la sostituzione delle eventuali rampe esistenti ?		X	
	La luce netta della porta di accesso è almeno uguale o superiore a 80 cm?	X		
	Le eventuali porte a vetri hanno l'elemento di segnalazione della trasparenza?		X	
	La segnaletica è chiara , esauriente e facilmente leggibile?		X	
	Il campanello e/o il citofono si trovano ad un'altezza da terra compresa tra i 40 e i 130 cm?	X		
	Il percorso esterno di eventuali giardini/cortili di pertinenza, ha larghezza minima di 150 cm ? (se no, specificare nelle note la misura)	X

Il corpo scala è dotato di corrimano su entrambi i lati per larghezza superiore a 180cm?			
	Negli edifici con utenza prevalente di bambini il corpo scala è dotato del doppio corrimano ad altezza 75 cm dal piano di calpestio?			
	Il corrimano del corpo scala sborda 30 cm oltre l'inizio e la fine delle rampe?			
	I gradini delle scale hanno caratteristiche conformi ai requisiti richiesti dalla norma? (rapporto alzata/pedata, largh 120 cm, fasce antiscivolo)			
Percorso interno		SI	NO	NOTE
	La pavimentazione è degradata, sconnessa e sdruciolevole ?			
	Sono presenti le fasce a pavimento ?			
	E' necessario prevedere l'inserimento di una rampa per il superamento dei gradini ortogonali al percorso pedonale?			
	E' necessario prevedere la sostituzione delle eventuali rampe esistenti ?			
	La luce netta delle porte interne è almeno ≥ 75 cm?			
	Ci sono slarghi ogni 10 m nei percorsi orizzontali e nei corridoi?

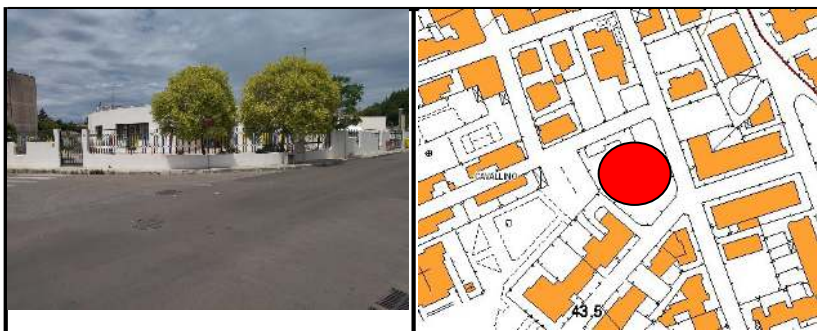
Immobile	Scuola Materna
ID Immobile	CM SC 07
Indirizzo	Via L. Einaudi

Parcheggi		SI	NO	NOTE
	Ci sono parcheggi riservati a persone con disabilità, in prossimità dell'accesso all'edificio considerato?		X	
	La segnaletica verticale esistente rispetta la normativa?		X	
	La segnaletica orizzontale esistente rispetta la normativa?		X	
	La segnaletica è chiara , esauriente e facilmente leggibile?		X	
Percorso di avvicinamento		SI	NO	NOTE
	Il parcheggio riservato è raccordato o è complanare ad un percorso pedonale in piano privo di collegamento tra parcheggio e accesso all'edificio?		X	
	La zona antistante/retrostante la porta d'accesso è complanare e con profondità \geq a 135x135/140 cm?	X		
	Il percorso di avvicinamento all'edificio considerato presenta ostacoli al passaggio di persone su sedia a ruote, dovuti alla presenza di pali di pubblica illuminazione, semafori, segnali stradali e/o pubblicitari e arredi pesanti (panchine, fioriere ecc.) e leggeri (cestini, rastrelliere ecc.)?		X

La pavimentazione di accesso all'edificio è adatta al transito di persone su sedia a ruote e ha un piano di calpestio regolare , privo di sconnessioni ed elementi sporgenti dalla pavimentazione?	X		
	Per accedere è necessario prevedere la realizzazione di una rampa per il superamento di un dislivello massimo di 50 cm ?	X		
	Per accedere è necessario inserire una piattaforma elevatrice o di un servoscala?		X	
	E' necessario prevedere la sostituzione delle eventuali rampe esistenti ?		X	
	La luce netta della porta di accesso è almeno uguale o superiore a 80 cm?	X		
	Le eventuali porte a vetri hanno l'elemento di segnalazione della trasparenza?		X	
	La segnaletica è chiara , esauriente e facilmente leggibile?		X	
	Il campanello e/o il citofono si trovano ad un'altezza da terra compresa tra i 40 e i 130 cm?	X		
	Il percorso esterno di eventuali giardini/cortili di pertinenza, ha larghezza minima di 150 cm ? (se no, specificare nelle note la misura)	X

Il corpo scala è dotato di corrimano su entrambi i lati per larghezza superiore a 180cm?			
	Negli edifici con utenza prevalente di bambini il corpo scala è dotato del doppio corrimano ad altezza 75 cm dal piano di calpestio?			
	Il corrimano del corpo scala sborda 30 cm oltre l'inizio e la fine delle rampe?			
	I gradini delle scale hanno caratteristiche conformi ai requisiti richiesti dalla norma? (rapporto alzata/pedata, largh 120 cm, fasce antiscivolo)			
Percorso interno		SI	NO	NOTE
	La pavimentazione è degradata, sconnessa e sdruciolevole ?			
	Sono presenti le fasce a pavimento ?			
	E' necessario prevedere l'inserimento di una rampa per il superamento dei gradini ortogonali al percorso pedonale?			
	E' necessario prevedere la sostituzione delle eventuali rampe esistenti ?			
	La luce netta delle porte interne è almeno ≥ 75 cm?			
	Ci sono slarghi ogni 10 m nei percorsi orizzontali e nei corridoi?

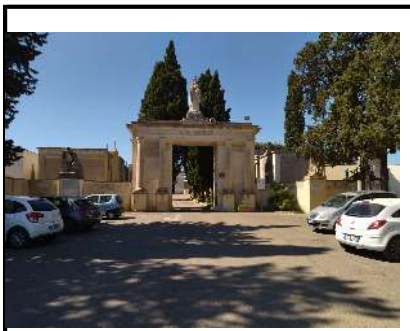
Immobile	CIMITERO COMUNALE
ID Immobile	C-01
Indirizzo	Strada provinciale 23

Parcheggi		SI	NO	NOTE
	Ci sono parcheggi riservati a persone con disabilità, in prossimità dell'accesso all'edificio considerato?	X		
	La segnaletica verticale esistente rispetta la normativa?	X		
	La segnaletica orizzontale esistente rispetta la normativa?	X		
	La segnaletica è chiara, esauriente e facilmente leggibile?		X	Scolorita e non leggibile
Percorso di avvicinamento		SI	NO	NOTE
	Il parcheggio riservato è raccordato o è complanare ad un percorso pedonale in piano privo di collegamento tra parcheggio e accesso all'edificio?		X	
	La zona antistante/retrostante la porta d'accesso è complanare e con profondità \geq a 135x135/140 cm?	X		
	Il percorso di avvicinamento all'edificio considerato presenta ostacoli al passaggio di persone su sedia a ruote, dovuti alla presenza di pali di pubblica illuminazione, semafori, segnali stradali e/o pubblicitari e arredi pesanti (panchine, fioriere ecc.) e leggeri (cestini, rastrelliere ecc.)?		X

Il corpo scala è dotato di corrimano su entrambi i lati per larghezza superiore a 180cm?			
	Negli edifici con utenza prevalente di bambini il corpo scala è dotato del doppio corrimano ad altezza 75 cm dal piano di calpestio?			
	Il corrimano del corpo scala sborda 30 cm oltre l'inizio e la fine delle rampe?			
	I gradini delle scale hanno caratteristiche conformi ai requisiti richiesti dalla norma? (rapporto alzata/pedata, largh 120 cm, fasce antiscivolo)			
Percorso interno		SI	NO	NOTE
	La pavimentazione è degradata, sconnessa e sdruciolevole?			
	Sono presenti le fasce a pavimento?			
	E' necessario prevedere l'inserimento di una rampa per il superamento dei gradini ortogonali al percorso pedonale?			
	E' necessario prevedere la sostituzione delle eventuali rampe esistenti?			
	La luce netta delle porte interne è almeno ≥ 75 cm?			
	Ci sono slarghi ogni 10 m nei percorsi orizzontali e nei corridoi?

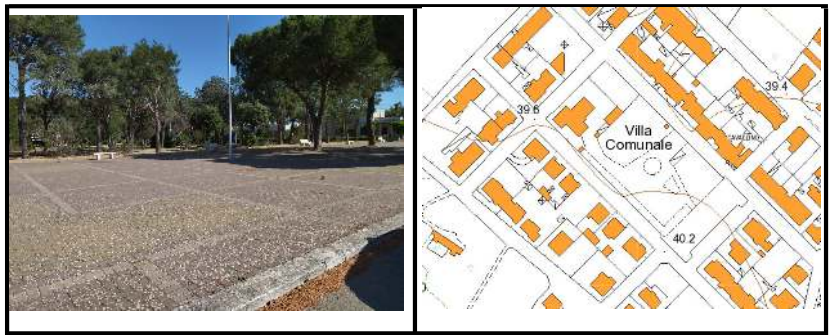
Verde attrezzato	Villa Comunale
ID Verde Attrezzato	CA VA 01
Indirizzo	Via Cosimo de Giorgi

Percorsi		SI	NO	NOTE
	Il percorso pedonale è largo < 90 cm o presenta strozzature/ostacoli che riducono il		X	
	La superficie del percorso risulta sdrucciolevole ? La finitura del percorso risulta degradata e/o		X	
	è presente la segnaletica per l'orientamento di non vedenti e ipovedenti?		X	
	Sono presenti fasce a pavimento per la mobilità autonoma di non vedenti e ipovedenti?		X	
Dislivelli		SI	NO	NOTE
	E' necessario prevedere l'inserimento di una rampa per il superamento dei gradini ortogonali al		X	
	Le eventuali variazioni di livello dei percorsi tramite rampa sono evidenziate con variazioni cromatiche ?		X	
	E' necessario prevedere la sostituzione delle eventuali rampe ?		X	
Parcheggi		SI	NO	NOTE
	I parcheggi riservati alle persone con ridotte o impedito capacità motorie sono inferiori ad uno ogni 50 ?	X		
	Il parcheggio riservato è raccordato con il percorso pedonale accessibile?		X	
	La segnaletica verticale/orizzontale esistente		X

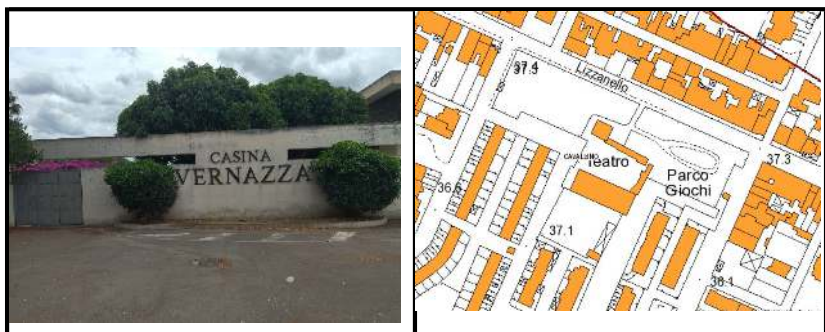
Verde attrezzato	Casina Vernazza
ID Verde	CA VA 03
Indirizzo	Via Lizzanello

Percorsi		SI	NO	NOTE
	Il percorso pedonale è largo < 90 cm o presenta strozzature/ostacoli che riducono il	X		
	La superficie del percorso risulta sdruciolevole ? La finitura del percorso risulta degradata e/o	X		
	è presente la segnaletica per l'orientamento di non vedenti e ipovedenti?		X	
	Sono presenti fasce a pavimento per la mobilità autonoma di non vedenti e ipovedenti?		X	
Dislivelli		SI	NO	NOTE
	E' necessario prevedere l'inserimento di una rampa per il superamento dei gradini ortogonali al		X	
	Le eventuali variazioni di livello dei percorsi tramite rampa sono evidenziate con variazioni cromatiche ?		X	
	E' necessario prevedere la sostituzione delle eventuali rampe ?		X	
Parcheggi		SI	NO	NOTE
	I parcheggi riservati alle persone con ridotte o impedito capacità motorie sono inferiori ad uno ogni 50 ?		X	N° 3 parcheggi
	Il parcheggio riservato è raccordato con il percorso pedonale accessibile?		X

La segnaletica verticale/orizzontale esistente	X		Scolorita

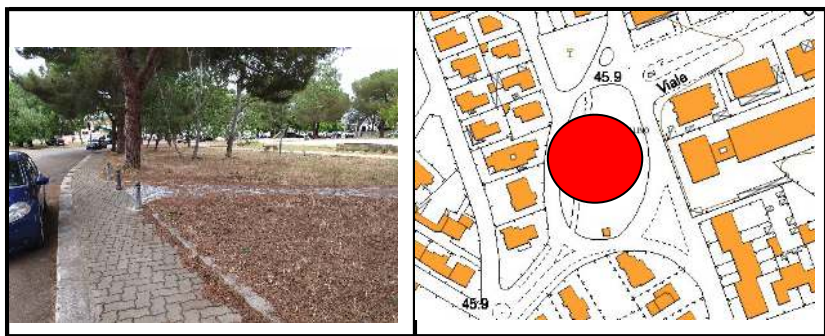
Verde attrezzato	PIAZZA VIRGILIO MARONE
ID Verde Attrezzato	CM VA 05
Indirizzo	Piazza Virgilio Marone

Percorsi		SI	NO	NOTE
	Il percorso pedonale è largo < 90 cm o presenta strozzature/ostacoli che riducono il		X	
	La superficie del percorso risulta sdruciolevole ? La finitura del percorso risulta degradata e/o	X		Percorsi sconnessi
	è presente la segnaletica per l'orientamento di non vedenti e ipovedenti?		X	
	Sono presenti fasce a pavimento per la mobilità autonoma di non vedenti e ipovedenti?		X	
Dislivelli		SI	NO	NOTE
	E' necessario prevedere l'inserimento di una rampa per il superamento dei gradini ortogonali al	X		
	Le eventuali variazioni di livello dei percorsi tramite rampa sono evidenziate con variazioni cromatiche ?		X	
	E' necessario prevedere la sostituzione delle eventuali rampe ?		X	
Parcheggi		SI	NO	NOTE
	I parcheggi riservati alle persone con ridotte o impedito capacità motorie sono inferiori ad uno ogni 50 ?		X	
	Il parcheggio riservato è raccordato con il percorso pedonale accessibile?		X

La segnaletica verticale/orizzontale esistente		X

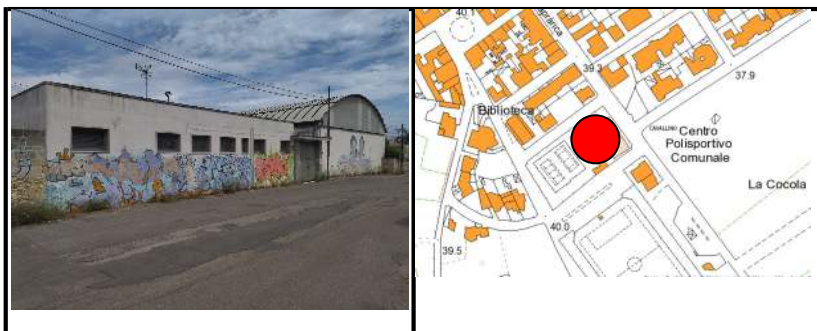
Immobile	Campo da bocce
ID Immobile	CA IS 01
Indirizzo	Via Martin Luther King

Parcheggi		SI	NO	NOTE
	Ci sono parcheggi riservati a persone con disabilità, in prossimità dell'accesso all'edificio considerato?		X	
	La segnaletica verticale esistente rispetta la normativa?		X	
	La segnaletica orizzontale esistente rispetta la normativa?		X	scolorita
	La segnaletica è chiara, esauriente e facilmente leggibile?		X	
Percorso di avvicinamento		SI	NO	NOTE
	Il parcheggio riservato è raccordato o è complanare ad un percorso pedonale in piano privo di collegamento tra parcheggio e accesso all'edificio?		X	
	La zona antistante/retrostante la porta d'accesso è complanare e con profondità \geq a 135x135/140 cm?	X		
	Il percorso di avvicinamento all'edificio considerato presenta ostacoli al passaggio di persone su sedia a ruote, dovuti alla presenza di pali di pubblica illuminazione, semafori, segnali stradali e/o pubblicitari e arredi pesanti (panchine, fioriere ecc.) e leggeri (cestini, rastrelliere ecc.)?		X

La pavimentazione di accesso all'edificio è adatta al transito di persone su sedia a ruote e ha un piano di calpestio regolare , privo di sconnessioni ed elementi sporgenti dalla pavimentazione ?		X	
	Per accedere è necessario prevedere la realizzazione di una rampa per il superamento di un dislivello massimo di 50 cm ?	X		
	Per accedere è necessario inserire una piattaforma elevatrice o di un servoscala?		X	
	E' necessario prevedere la sostituzione delle eventuali rampe esistenti ?		X	
	La luce netta della porta di accesso è almeno uguale o superiore a 80 cm?	X		
	Le eventuali porte a vetri hanno l'elemento di segnalazione della trasparenza?			
	La segnaletica è chiara, esauriente e facilmente leggibile?		X	
	Il campanello e/o il citofono si trovano ad un'altezza da terra compresa tra i 40 e i 130 cm?		X	
	Il percorso esterno di eventuali giardini/cortili di pertinenza, ha larghezza minima di 150 cm ? (se no, specificare nelle note la misura)		X

Il corpo scala è dotato di corrimano su entrambi i lati per larghezza superiore a 180cm?			
	Negli edifici con utenza prevalente di bambini il corpo scala è dotato del doppio corrimano ad altezza 75 cm dal piano di calpestio?			
	Il corrimano del corpo scala sborda 30 cm oltre l'inizio e la fine delle rampe?			
	I gradini delle scale hanno caratteristiche conformi ai requisiti richiesti dalla norma? (rapporto alzata/pedata, largh 120 cm, fasce antiscivolo)			
Percorso interno		SI	NO	NOTE
	La pavimentazione è degradata, sconnessa e sdruciolevole ?			
	Sono presenti le fasce a pavimento ?			
	E' necessario prevedere l'inserimento di una rampa per il superamento dei gradini ortogonali al percorso pedonale?			
	E' necessario prevedere la sostituzione delle eventuali rampe esistenti ?			
	La luce netta delle porte interne è almeno ≥ 75 cm?			
	Ci sono slarghi ogni 10 m nei percorsi orizzontali e nei corridoi?

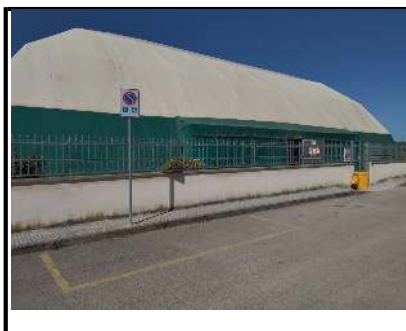
Immobile	Palazzetto dello Sport
ID Immobile	CA IS 021
Indirizzo	Via Togliatti

Parcheggi		SI	NO	NOTE
	Ci sono parcheggi riservati a persone con disabilità, in prossimità dell'accesso all'edificio considerato?	X		
	La segnaletica verticale esistente rispetta la normativa?	X		
	La segnaletica orizzontale esistente rispetta la normativa?	X		scolorita
	La segnaletica è chiara, esauriente e facilmente leggibile?		X	
Percorso di avvicinamento		SI	NO	NOTE
	Il parcheggio riservato è raccordato o è complanare ad un percorso pedonale in piano privo di collegamento tra parcheggio e accesso all'edificio?		X	
	La zona antistante/retrostante la porta d'accesso è complanare e con profondità \geq a 135x135/140 cm?		X	Marciapiede larghezza 1,00 mt
	Il percorso di avvicinamento all'edificio considerato presenta ostacoli al passaggio di persone su sedia a ruote, dovuti alla presenza di pali di pubblica illuminazione, semafori, segnali stradali e/o pubblicitari e arredi pesanti (panchine, fioriere ecc.) e leggeri (cestini, rastrelliere ecc.)?		X

Il corpo scala è dotato di corrimano su entrambi i lati per larghezza superiore a 180cm?			
	Negli edifici con utenza prevalente di bambini il corpo scala è dotato del doppio corrimano ad altezza 75 cm dal piano di calpestio?			
	Il corrimano del corpo scala sborda 30 cm oltre l'inizio e la fine delle rampe?			
	I gradini delle scale hanno caratteristiche conformi ai requisiti richiesti dalla norma? (rapporto alzata/pedata, largh 120 cm, fasce antiscivolo)			
Percorso interno		SI	NO	NOTE
	La pavimentazione è degradata, sconnessa e sdruciolevole ?			
	Sono presenti le fasce a pavimento ?			
	E' necessario prevedere l'inserimento di una rampa per il superamento dei gradini ortogonali al percorso pedonale?			
	E' necessario prevedere la sostituzione delle eventuali rampe esistenti ?			
	La luce netta delle porte interne è almeno ≥ 75 cm?			
	Ci sono slarghi ogni 10 m nei percorsi orizzontali e nei corridoi?

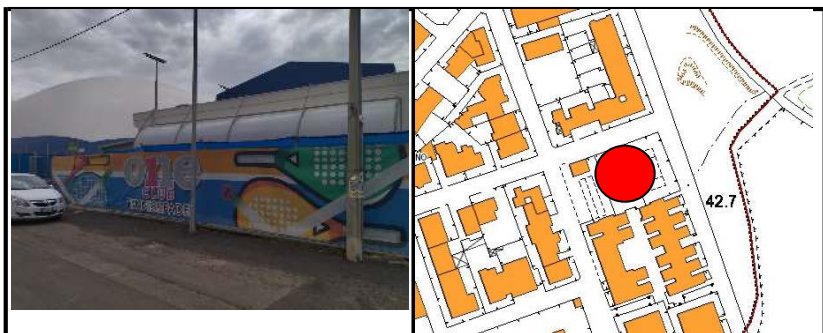
Immobile	ONE CLUB
ID Immobile	CM IS 03
Indirizzo	Via L. Einaudi

Parcheggi		SI	NO	NOTE
	Ci sono parcheggi riservati a persone con disabilità, in prossimità dell'accesso all'edificio considerato?		X	
	La segnaletica verticale esistente rispetta la normativa?		X	
	La segnaletica orizzontale esistente rispetta la normativa?		X	scolorita
	La segnaletica è chiara, esauriente e facilmente leggibile?		X	
Percorso di avvicinamento		SI	NO	NOTE
	Il parcheggio riservato è raccordato o è complanare ad un percorso pedonale in piano privo di collegamento tra parcheggio e accesso all'edificio?		X	
	La zona antistante/retrostante la porta d'accesso è complanare e con profondità \geq a 135x135/140 cm?	X		
	Il percorso di avvicinamento all'edificio considerato presenta ostacoli al passaggio di persone su sedia a ruote, dovuti alla presenza di pali di pubblica illuminazione, semafori, segnali stradali e/o pubblicitari e arredi pesanti (panchine, fioriere ecc.) e leggeri (cestini, rastrelliere ecc.)?		X

La pavimentazione di accesso all'edificio è adatta al transito di persone su sedia a ruote e ha un piano di calpestio regolare , privo di sconnessioni ed elementi sporgenti dalla pavimentazione ?		X	
	Per accedere è necessario prevedere la realizzazione di una rampa per il superamento di un dislivello massimo di 50 cm ?		X	
	Per accedere è necessario inserire una piattaforma elevatrice o di un servoscala?		X	
	E' necessario prevedere la sostituzione delle eventuali rampe esistenti ?		X	
	La luce netta della porta di accesso è almeno uguale o superiore a 80 cm?	X		
	Le eventuali porte a vetri hanno l'elemento di segnalazione della trasparenza?		X	
	La segnaletica è chiara, esauriente e facilmente leggibile?		X	
	Il campanello e/o il citofono si trovano ad un'altezza da terra compresa tra i 40 e i 130 cm?			
	Il percorso esterno di eventuali giardini/cortili di pertinenza, ha larghezza minima di 150 cm ? (se no, specificare nelle note la misura)	X

Il corpo scala è dotato di corrimano su entrambi i lati per larghezza superiore a 180cm?			
	Negli edifici con utenza prevalente di bambini il corpo scala è dotato del doppio corrimano ad altezza 75 cm dal piano di calpestio?			
	Il corrimano del corpo scala sborda 30 cm oltre l'inizio e la fine delle rampe?			
	I gradini delle scale hanno caratteristiche conformi ai requisiti richiesti dalla norma? (rapporto alzata/pedata, largh 120 cm, fasce antiscivolo)			
Percorso interno		SI	NO	NOTE
	La pavimentazione è degradata, sconnessa e sdruciolevole ?			
	Sono presenti le fasce a pavimento ?			
	E' necessario prevedere l'inserimento di una rampa per il superamento dei gradini ortogonali al percorso pedonale?			
	E' necessario prevedere la sostituzione delle eventuali rampe esistenti ?			
	La luce netta delle porte interne è almeno ≥ 75 cm?			
	Ci sono slarghi ogni 10 m nei percorsi orizzontali e nei corridoi?

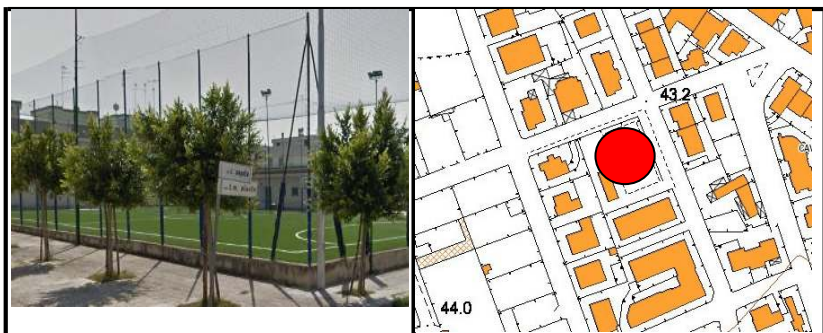
Immobile	CAMPO DA CALCETTO
ID Immobile	CM-IS 04
Indirizzo	Via C. Nepote

Parcheggi		SI	NO	NOTE
	Ci sono parcheggi riservati a persone con disabilità, in prossimità dell'accesso all'edificio considerato?		X	
	La segnaletica verticale esistente rispetta la normativa?		X	
	La segnaletica orizzontale esistente rispetta la normativa?		X	scolorita
	La segnaletica è chiara, esauriente e facilmente leggibile?		X	
Percorso di avvicinamento		SI	NO	NOTE
	Il parcheggio riservato è raccordato o è complanare ad un percorso pedonale in piano privo di collegamento tra parcheggio e accesso all'edificio?		X	
	La zona antistante/retrostante la porta d'accesso è complanare e con profondità \geq a 135x135/140 cm?	X		
	Il percorso di avvicinamento all'edificio considerato presenta ostacoli al passaggio di persone su sedia a ruote, dovuti alla presenza di pali di pubblica illuminazione, semafori, segnali stradali e/o pubblicitari e arredi pesanti (panchine, fioriere ecc.) e leggeri (cestini, rastrelliere ecc.)?		X

La pavimentazione di accesso all'edificio è adatta al transito di persone su sedia a ruote e ha un piano di calpestio regolare , privo di sconnessioni ed elementi sporgenti dalla pavimentazione ?		X	
	Per accedere è necessario prevedere la realizzazione di una rampa per il superamento di un dislivello massimo di 50 cm ?		X	
	Per accedere è necessario inserire una piattaforma elevatrice o di un servoscala?		X	
	E' necessario prevedere la sostituzione delle eventuali rampe esistenti ?		X	
	La luce netta della porta di accesso è almeno uguale o superiore a 80 cm?	X		
	Le eventuali porte a vetri hanno l'elemento di segnalazione della trasparenza?		X	
	La segnaletica è chiara, esauriente e facilmente leggibile?		X	
	Il campanello e/o il citofono si trovano ad un'altezza da terra compresa tra i 40 e i 130 cm?			
	Il percorso esterno di eventuali giardini/cortili di pertinenza, ha larghezza minima di 150 cm ? (se no, specificare nelle note la misura)	X

Il corpo scala è dotato di corrimano su entrambi i lati per larghezza superiore a 180cm?			
	Negli edifici con utenza prevalente di bambini il corpo scala è dotato del doppio corrimano ad altezza 75 cm dal piano di calpestio?			
	Il corrimano del corpo scala sborda 30 cm oltre l'inizio e la fine delle rampe?			
	I gradini delle scale hanno caratteristiche conformi ai requisiti richiesti dalla norma? (rapporto alzata/pedata, largh 120 cm, fasce antiscivolo)			
Percorso interno		SI	NO	NOTE
	La pavimentazione è degradata, sconnessa e sdruciolevole ?			
	Sono presenti le fasce a pavimento ?			
	E' necessario prevedere l'inserimento di una rampa per il superamento dei gradini ortogonali al percorso pedonale?			
	E' necessario prevedere la sostituzione delle eventuali rampe esistenti ?			
	La luce netta delle porte interne è almeno ≥ 75 cm?			
	Ci sono slarghi ogni 10 m nei percorsi orizzontali e nei corridoi?
